EFFETTI DELLE OPERE DI POSA DI CAVI SOTTOMARINI SULLE BIOCENOSI DI FONDO

Roberto Sandulli, DiST Università *Parthenope* Napoli

Il Co.N.I.S.Ma. è stato incaricato da TERNA SpA di effettuare un monitoraggio ambientale degli eventuali effetti della posa di alcuni elettrodotti sottomarini realizzati tra i tratti Torre Annunziata-Capri e Sorrento-Capri.

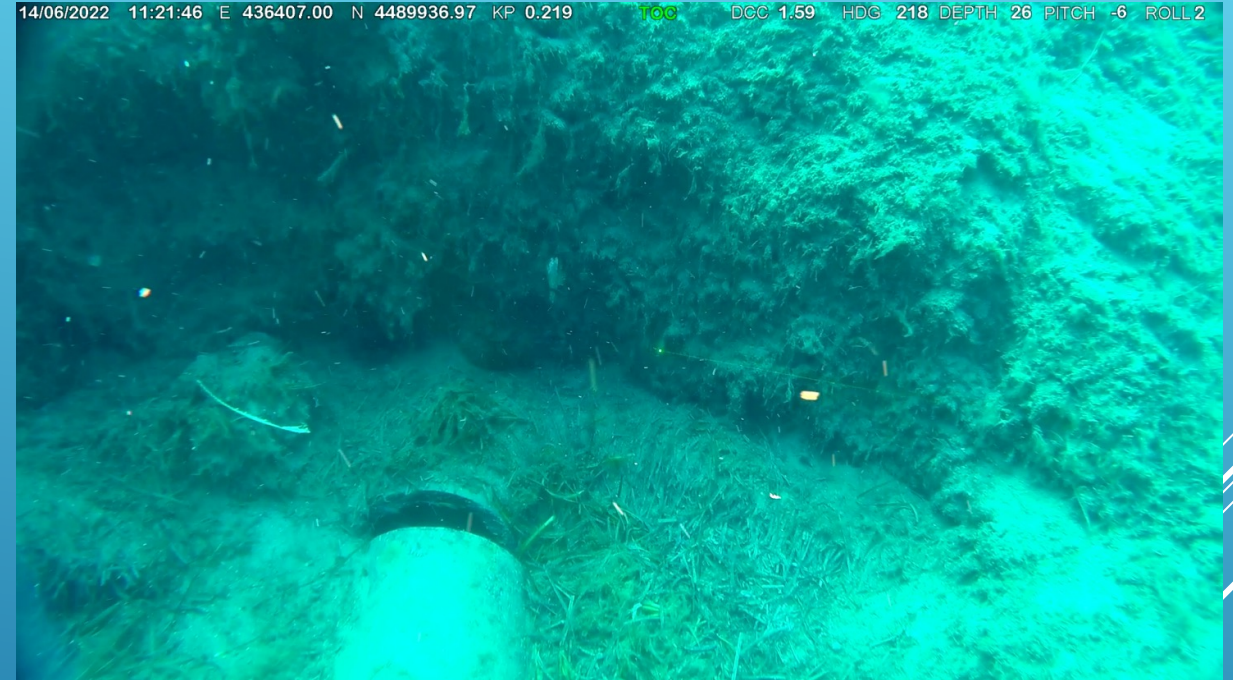
Fuoriuscita della TOC oltre la *matte* di *Posidonia oceanica*.

Tratto di prateria di *Posidonia oceanica* interessata dall'attraversamento mediante TOC del cavo sottomarino, in prossimità dell'approdo di Capri

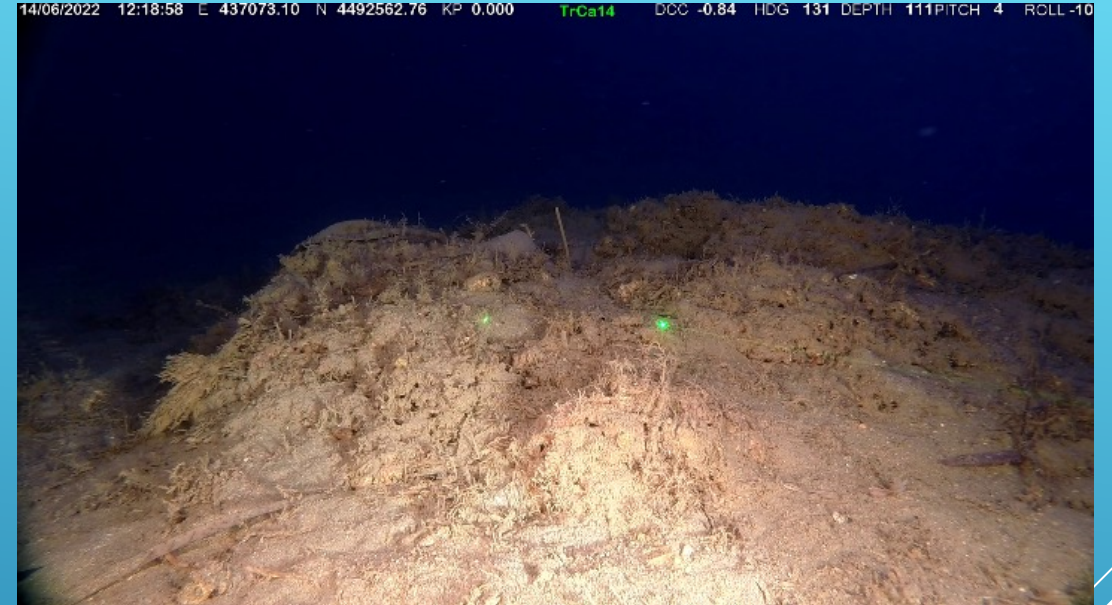
biocostruzioni coralligene più sviluppate e meno infangate (sinistra) e alcune infangate (destra).

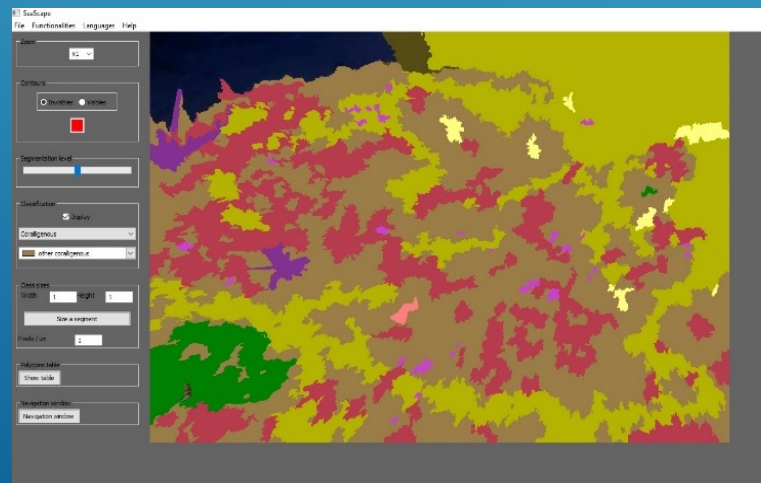
Esempio di immagine analizzata (sinistra) e confrontata con la versione originale (destra).

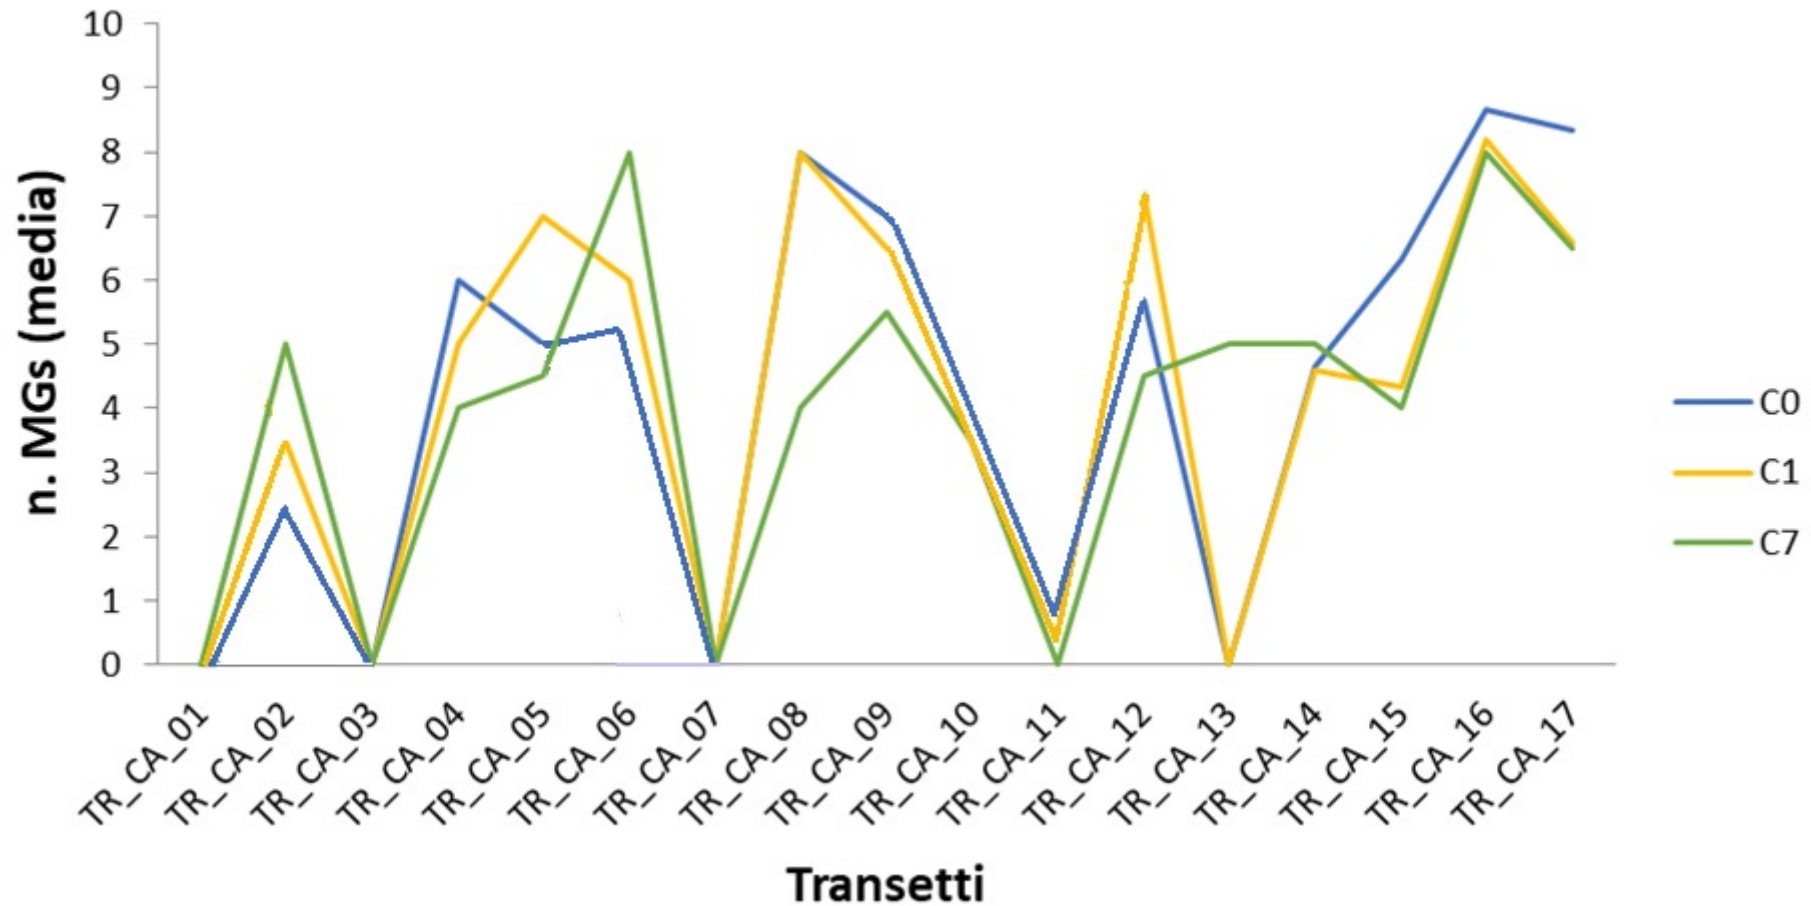
Confronto tra il numero di MGs presenti in ciascun transetto prima, poco dopo la posa del cavo e alla fine dello studio.

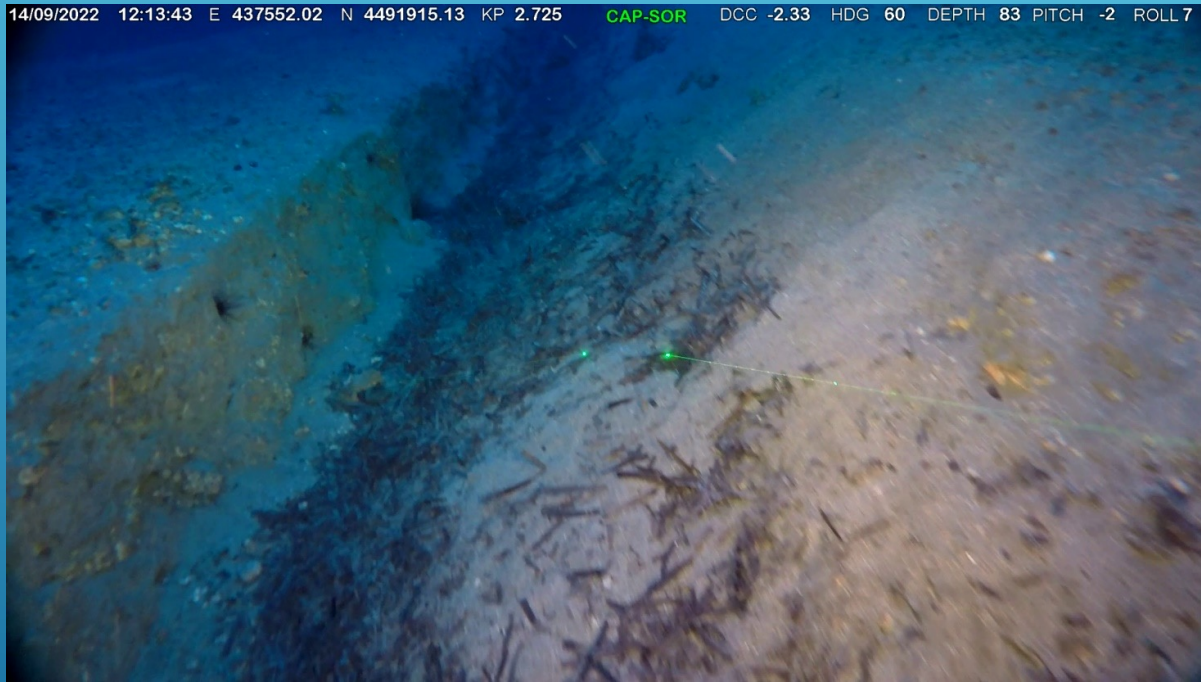
Accumulo di detriti biogenici nella trincea del cavo, su fondale sabbioso-fangoso.

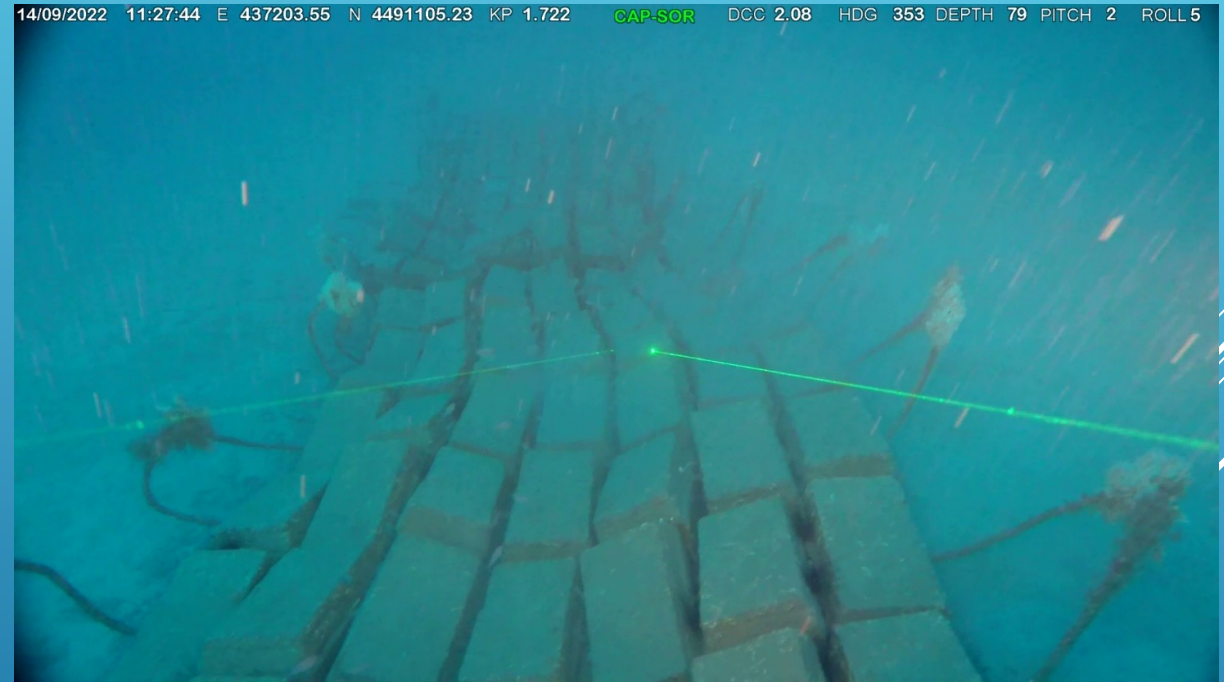
Manufatti predisposti alla copertura del cavo, su fondale sabbioso.
